## Comportamento Humano e Tomada de Decisão: Estudo de Caso de Acidente em Empresa de Táxi Aéreo

### Human Behavior and Decision Making: A Case Study of an Accident at an Air Taxi Company

discute a investigação de acidente envolvendo o voo 81 da empresa de táxi aéreo East Coast Jets, ocorrido nos Estados Unidos, em 2008.

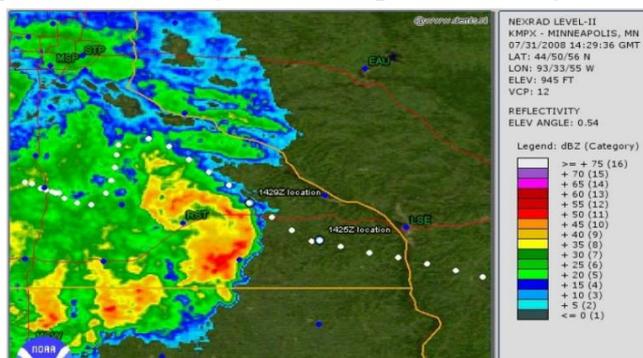
Figura 2: Rota e condições meteorológicas durante a aproximação

As condições meteorológicas do aeroporto de destino eram avaliadas automaticamente em uma unidade de AWOS (*Automated Weather Observing System*) localizada nas proximidades. A medição efetuada às 9h45 indicava vento com direção de 170° com 6 nós, visibilidade de 10 milhas, chuva moderada e nuvens a partir de 1800 pés. A Figura 2 exibe as condições meteorológicas no momento da aproximação.

As condições meteorológicas foram, de modo direto ou indireto, fator contribuinte para o acidente: seja em função da chuva, pista molhada e vento, seja em função da pressão gerada na tripulação em função da deterioração das condições para pouso. Às 9h25, questionando se a tripulação avistava chuva forte 20 milhas a frente a resposta do copiloto foi: *“Yeah, we’re paintin’ it here”* o que provavelmente indica que o tripulante estava visualizando o mau tempo por meio da tela do radar meteorológico da aeronave. Este dispositivo é limitado, e não permite uma compreensão completa da situação. Embora útil como ferramenta complementar, o mesmo não substitui a busca por informações mais completas disponíveis em serviços especializados. Ao longo da rota a tripulação não fez qualquer solicitação ao ATC ou ao FSS referente às condições meteorológicas do destino.

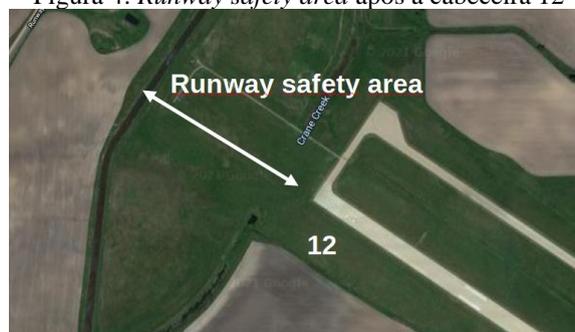
Figura 4: *Runway safety area* após a cabeceira 12

Após os acidente os investigadores da NTSB puderam verificar que a aeronave, ainda no solo, ultrapassou a extensão da pista em 978 pés, com seus trens de pouso deixando marcas no terreno. Logo após, ganhou alguns metros de altitude, porém não o suficiente para evitar a colisão contra as antenas do ILS, posicionadas no alinhamento da pista. O choque contra a estrutura das antenas trouxe a aeronave de volta para o solo. A queda foi fatal para os seis passageiros e dois tripulantes.

De acordo com estudos realizados pelos investigadores, a drenagem da pista era adequada, evitando a formação de poças. Testes realizados após o acidente mostraram que o pavimento da pista estava conforme o exigido nas normas americanas, oferecendo atrito adequado, não havendo significativos depósitos de borracha ou sinais de deterioração.
