**Comportamento humano e automação como fatores contribuintes em acidentes: estudo de caso de acidente aéreo em São Paulo, Brasil****Human behavior and automation as a contributing factor in accidents: a case study case study in São Paulo, Brazil**

behind an accident is the way to avoid further accidents. This article discusses the TAM 402 flight accident, which occurred in 1996 in the city of São Paulo. Several contributing factors were present, such as reverse control system failure, failure of different reverse-linked protection systems, crew training failures, pilots' difficulty in handling autothrottle failures, and inability to understand the origin of the aircraft instability and thus ensure safe flight. The crew's focus on the autothrottle system, failing to realize that the failure was opening the reverse, made their efforts to recover the aircraft to be futile. Understanding TAM 402 flight crew behavior is still pertinent today, when difficulties in the relationship between crew and automated systems remain present in numerous accidents.

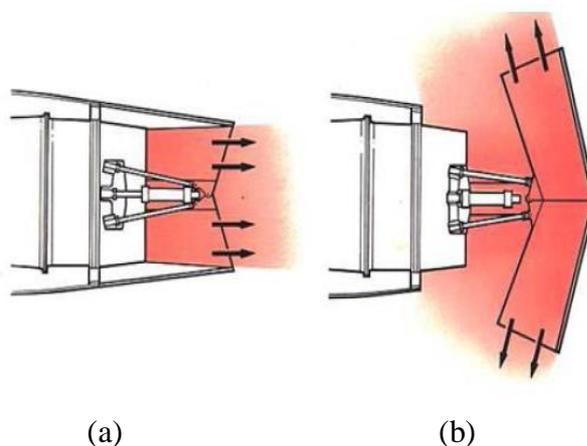
O sistema de reverso dos motores do Fokker 100 é bastante visível da parte externa da aeronave, sendo sua ação facilmente identificada por um especialista. A Figura 3 (a) ilustra o sistema de reverso com as conchas retraídas ou fechadas (stow), ou seja, sem estar exercendo qualquer influência no voo. A Figura 3 (b) apresenta o sistema em operação, com as conchas estendidas ou abertas (deploy) e o reverso atuando. Na imagem (b) é possível perceber as conchas formando uma barreira física na retaguarda do motor, deslocando o fluxo de ar. Este deslocamento de ar promove uma enorme desaceleração da aeronave e, assim, colabora com os sistemas de freio, permitindo parar o deslocamento no solo mais rapidamente. O sistema de reverso evita ainda um maior desgaste das peças que compõem o sistema de freio, reduzindo o esforço sobre este (SIDDIQUI e HAQ, 2013).

Figura 3: Ilustração do sistema de reverso empregado no Fokker 100. (a) Conchas retraídas ou fechadas (stow). (b) Conchas estendidas ou abertas (deploy). (Fonte: SIDDIQUI e HAQ, 2013)

Embora o reverso seja um recurso útil para desaceleração no solo logo após o pouso, seu acionamento em outras fases do voo pode ser catastrófico, criando elevada assimetria entre os motores. Tal falha se torna especialmente crítica quando acontece a baixa altura. Sabendo que o reverso não pode ser acionado durante o voo, os fabricantes desenvolvem mecanismos que garantam que este cenário não ocorra. No caso do Fokker 100 existiam recursos eletrônicos e mecânicos para evitar ou reduzir as consequências deste tipo de falha. Switchs e travas elétricas controlavam a abertura do reverso (CENIPA, 1997). Durante as investigações, e com a colaboração da Fokker, ficou clara a presença de pelo menos duas falhas neste sistema. Falhas estas que, se ocorressem simultaneamente, resultariam na abertura indevida do reverso (CENIPA, 1997).

O relatório do CENIPA (1997) revela que o sistema inicialmente projetado havia passado por modificação por parte do fabricante. Essas alterações, porém, teriam, inadvertidamente, elevado a chance de ocorrência de falha. A norma FAR 25.1309 determina que uma falha grave, que impossibilita o voo seguro, deve ter frequência na ordem de  $10^{-9}$ , ou “extremamente

Os investigadores do CENIPA dedicaram maior atenção ao funcionamento deste sistema de proteção. Foi verificado um ângulo máximo de abertura das conchas igual a  $62^\circ$  (full deploy). Ou seja, este era o grau que as conchas formavam quando o reverso estava totalmente acionado. Os investigadores verificaram também que, com as manetes posicionadas totalmente a frente (posição de máxima potência) e o acionamento indevido do reverso com a abertura das conchas comandada por falha elétrica, o sistema de cabo somente começava a puxar as manetes quando o ângulo das conchas já atingia  $24^\circ$ . Por outro lado, quando as conchas estão fechando, as manetes eram liberadas quando o ângulo das conchas atingia  $21^\circ$  ou menos. Ou seja, o sistema instalado no Fokker 100 permitia aplicar algum nível de potência nos motores mesmo com o reverso parcialmente aberto, o que não atendia as normas vigentes (CENIPA, 1997).

Diante desta hipótese, os investigadores focaram no cabo de segurança. Analisando os destroços concluíram que o mesmo havia se desconectado ainda durante o voo, ou seja, antes da colisão contra o terreno (CENIPA, 1997). Entre um ciclo de abertura das conchas e outro,
