Comportamento humano e os primeiros anos da automação na aviação comercial: lembrando o acidente do voo aa965

Human behavior and the early years of commercial aviation automation: remembering the accident of flight aa965

DOI:10.34117/bjdv7n2-567

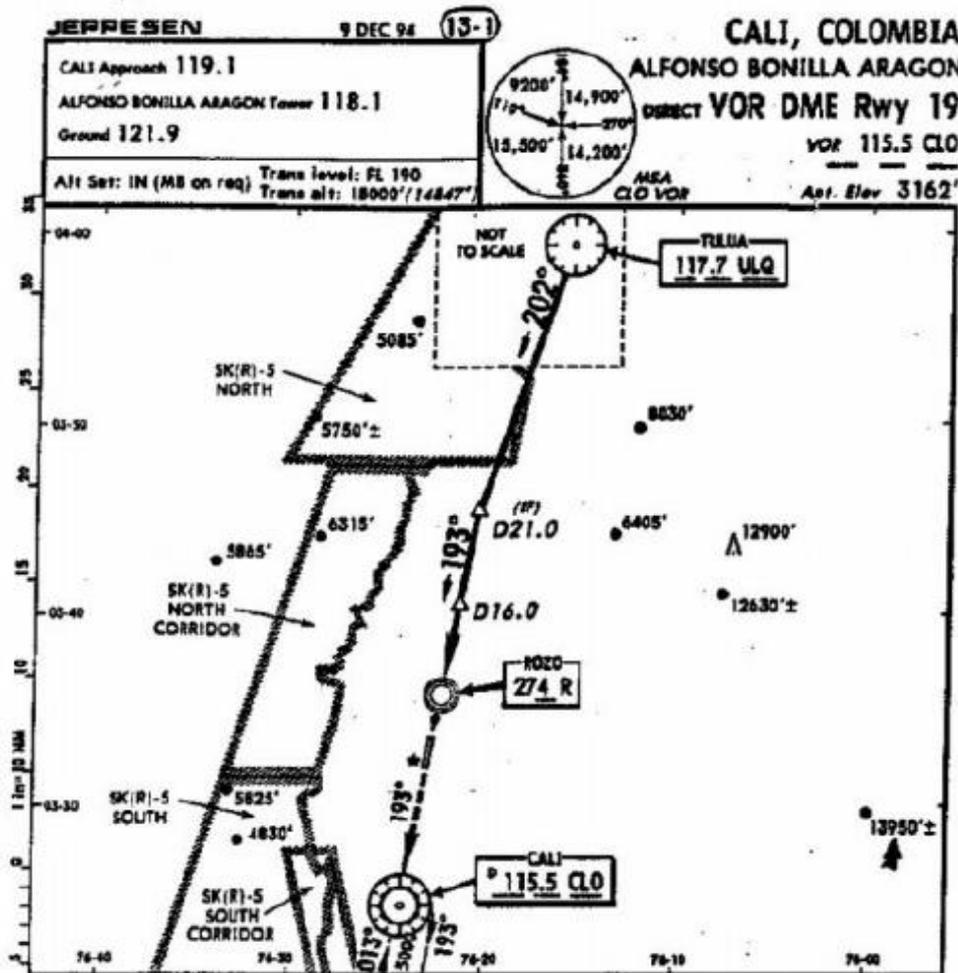
Figura 4: Reprodução parcial da carta de aproximação para a cabeceira 19
Fonte: Aeronautica Civil of the Republic of Colombia, 1996

O ponto inicial do procedimento de pouso na pista 19 era o auxílio a navegação VOR (Very High Frequency Omnidirectional Range) de Tulua (Figura 4). Às 21h34 a tripulação informou estar a 63 nm DME (distance measuring equipment) da VOR Cali. Observando a carta de aproximação é possível deduzir que então encontravam-se a 20 NM de VOR Tulua (Figura 7), aproximadamente. A proposta de mudança de pista foi dada às 21h36, por tanto dois minutos após. Considerando mais dois minutos até a

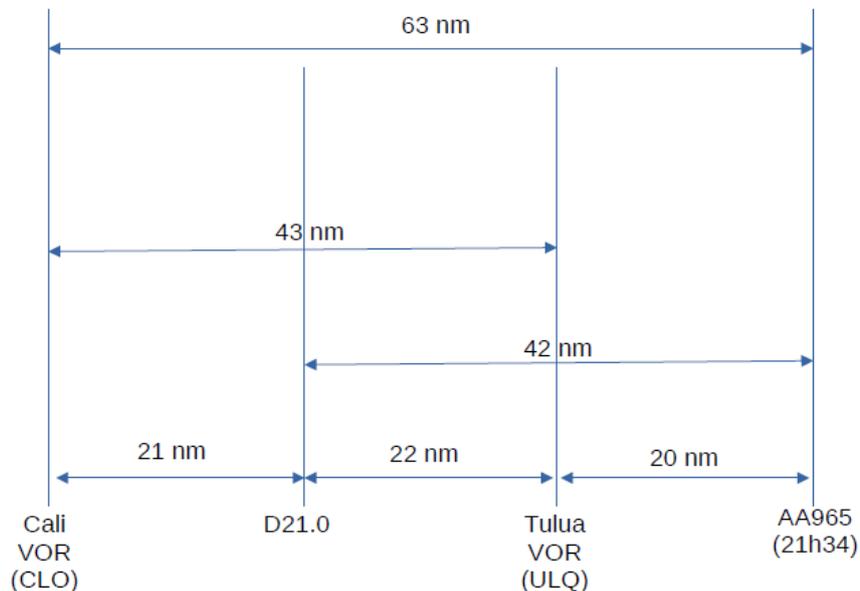
Figura 7: Perfil horizontal da aproximação no momento da mudança de pista

Supondo uma velocidade de aproximação de 250 nós naquele momento, em quatro minutos (21h34 – 21h38) o Boeing teria percorrido 17 nm. Assumindo este valor, a aeronave ficaria apenas 3 nm de distância de Tulua, uma distância que seria percorrida em menos de um minuto.

Caso a aeronave estivesse em velocidade menor quando o diálogo ocorreu, supondo 200 nós, a distância percorrida em 4 minutos se reduz para 13 NM. Isso deixa o Boeing a uma distância de 7 NM de Tulua, um afastamento de pouco mais de 2 minutos.

Independente da velocidade empregada, o fato é que às 21h38 restava muito pouco tempo antes da aeronave cruzar a posição do VOR Tulua, e assim iniciar o procedimento de aproximação e pouso (VOR DME Rwy 19).

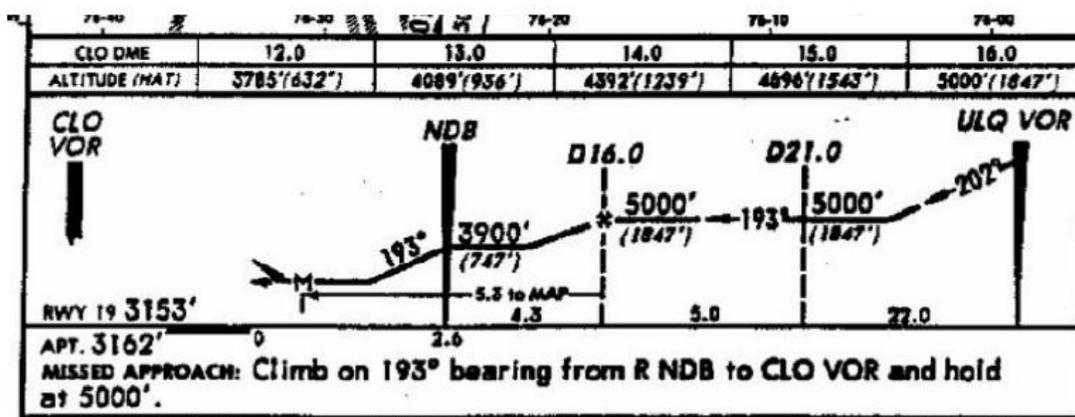
pés, porém, para seguir o procedimento previsto na carta de aproximação da pista 19 era preciso atingir a posição D21.0 a 5000 pés (Figura 8). A distância da aeronave até D21.0 às 21h34 era de 42 NM. Supondo uma velocidade de aproximação de 200 nós, esta distância seria percorrida em 12,6 minutos. Ou seja, seria necessária uma razão de descida de quase 800 pés por minuto. Este valor é coerente com os critérios de aproximação estabilizada, onde o valor máximo de descida é de 1000 pés por minuto (FLIGHT SAFETY FOUNDATION, 2000).

Figura 8: Reprodução parcial do perfil horizontal da aproximação previsto na carta em uso na época
Fonte: Aeronautica Civil of the Republic of Colombia, 1996
