Lições aprendidas de incidente envolvendo aeronave modelo boeing 737-8 (MAX): estudo de caso do voo LNI043**Lessons learned from incident involving boeing model 737-8 (MAX): flight case study LNI043**

Carlos André Vaz Junior

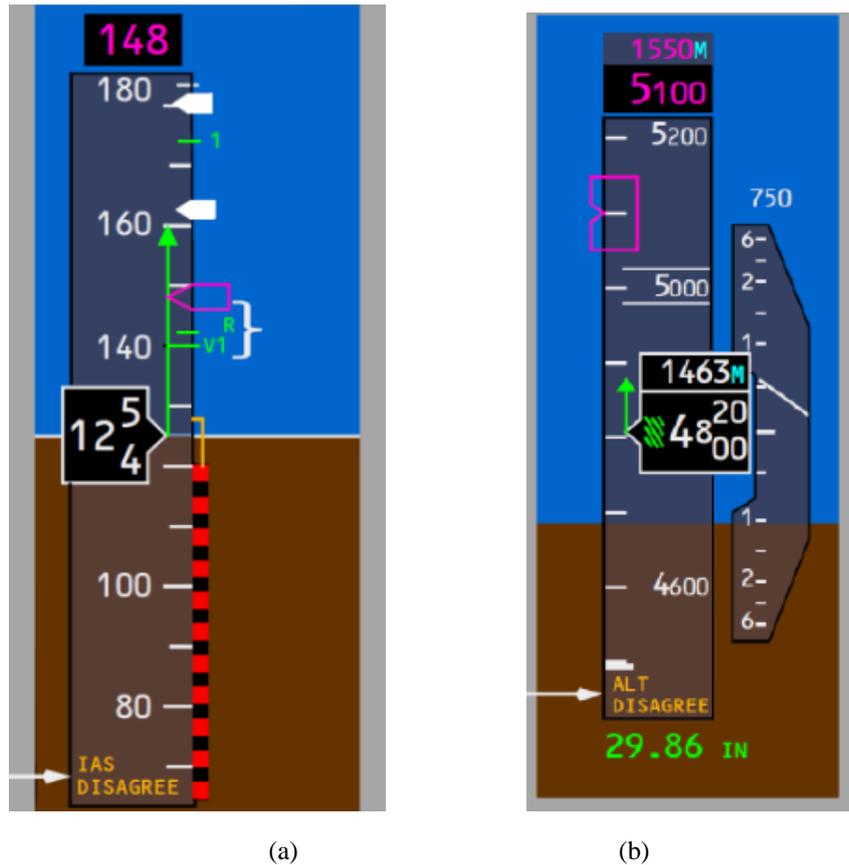
Logo no início da subida, quando a aeronave se encontrava a aproximadamente 400 pés, o piloto percebeu o aviso de IAS DISAGREE (*Indicated Airspeed disagree* / falha nos sensores de velocidade) em seu PFD (*Primary Flight Display*), conforme Figura 1 (a). Embora na descrição do acidente o alarme de ALT DISAGREE (Figura 1 (b)) não seja diretamente mencionado, na sequência do relatório é declarado que o piloto registrou a presença dessa falha nos registros da aeronave ao término do voo.

Figura 1: falha de IAS DISAGREE (a) e ALT DISAGREE (b) indicadas no PFD.

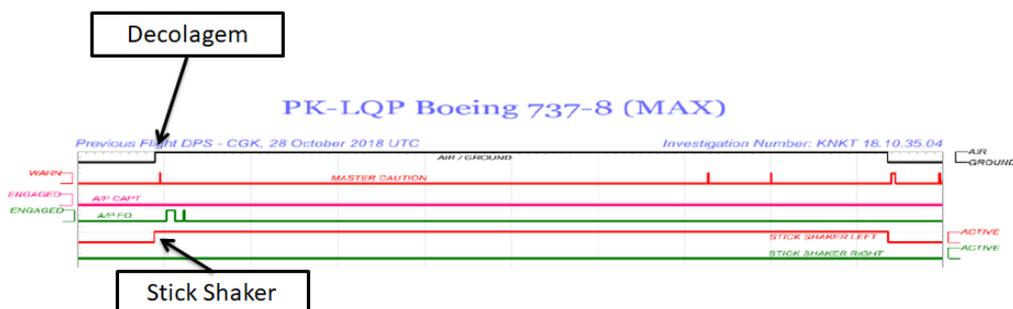
Observou também que o *stick-shaker* do manche esquerdo foi ativado, permanecendo ativo durante todo o voo. O *stick-shaker* é um alerta relacionado, normalmente, a perda de sustentabilidade da aeronave. O alerta gera forte vibração na coluna do manche, sendo facilmente reconhecido pela tripulação. Os dados da caixa-preta mostram que o *stick-shaker* esquerdo foi ativado no momento da decolagem, e assim permaneceu até o pouso (Figura 2). O momento da decolagem é marcado pelo deslocamento da linha AIR/GROUND, marcado na figura.

Figura 2: Registro da ativação do *stick-shaker* logo após a decolagem.

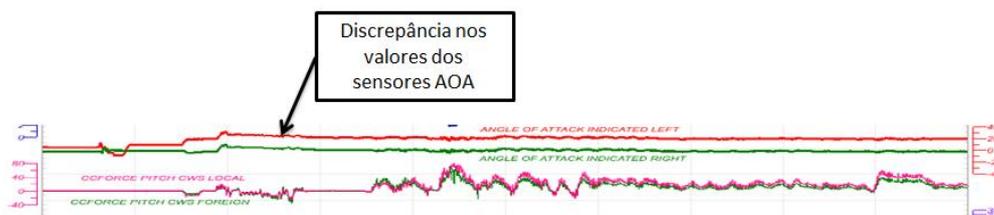
A partir dos dados registrados na caixa-preta a equipe de investigadores concluiu que o sensor de ângulo de ataque (AOA, “*angle of attack*”) instalado no lado esquerdo da fuselagem da aeronave momentos antes do voo LNI043 já apresentava erro de calibração da ordem de 21°, conforme Figura 6 (KNKT, 2019). Deste modo, os valores medidos pelos sensores AOA esquerdo e direito indicavam uma diferença desta magnitude, levando a falha denominada AOA DISAGREE.

Figura 6: Discrepância nos valores medidos pelos sensores AOA ao longo do voo.

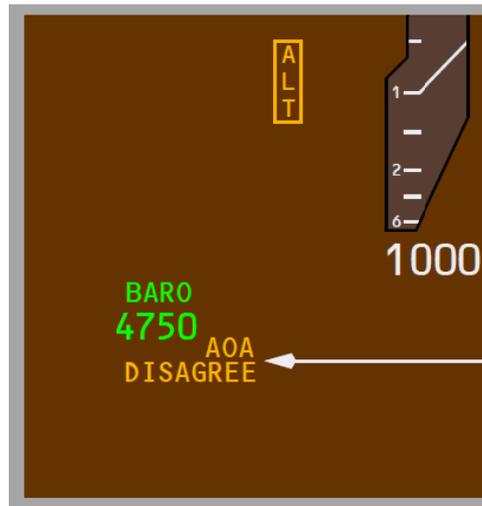
Figura 8: Indicador de AOA DISAGREE sendo exibido no PFD.

O requisito de contar com a mensagem de AOA DISAGREE, válido para o modelo NG, foi trazido para a família MAX. Contudo, em 2017, meses após as primeiras unidades terem sido entregues, a Boeing detectou que, por falha de software, a mensagem de alerta aparecia apenas nas aeronaves cujas operadoras optaram por incluir o AOA Indicator no painel. Segundo os investigadores, na época do acidente, apenas 20% das companhias que operavam o MAX tinham optado por incluir o AOA Indicator em suas aeronaves.

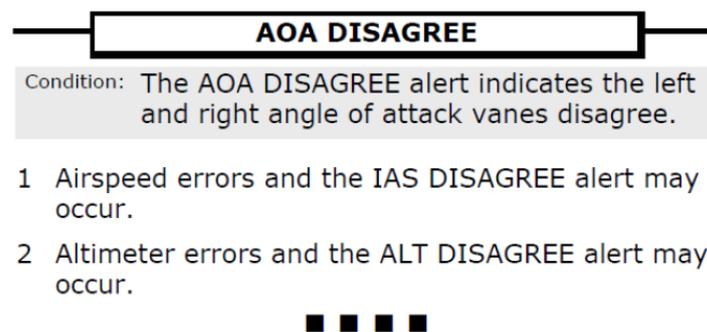
Caso a mensagem de AOA DISAGREE tivesse sido exibida e a falha identificada pela tripulação, é altamente possível que o NNC respectivo (Figura 9) tivesse sido usado. Porém, este NNC apenas informa que as falhas de IAS DISAGREE e ALT DISAGREE podem estar relacionadas com AOA DISAGREE. Nenhuma menção é feita a ativação do *stick-shaker* e ação automática sobre o *trim*. É possível que a NNC em pouco ajudasse os pilotos, mas, por outro lado, a mensagem de alerta teria sido muito útil para os mecânicos, indicando a origem do problema.

Figura 9: “Non-Normal Checklist” de AOA DISAGREE.

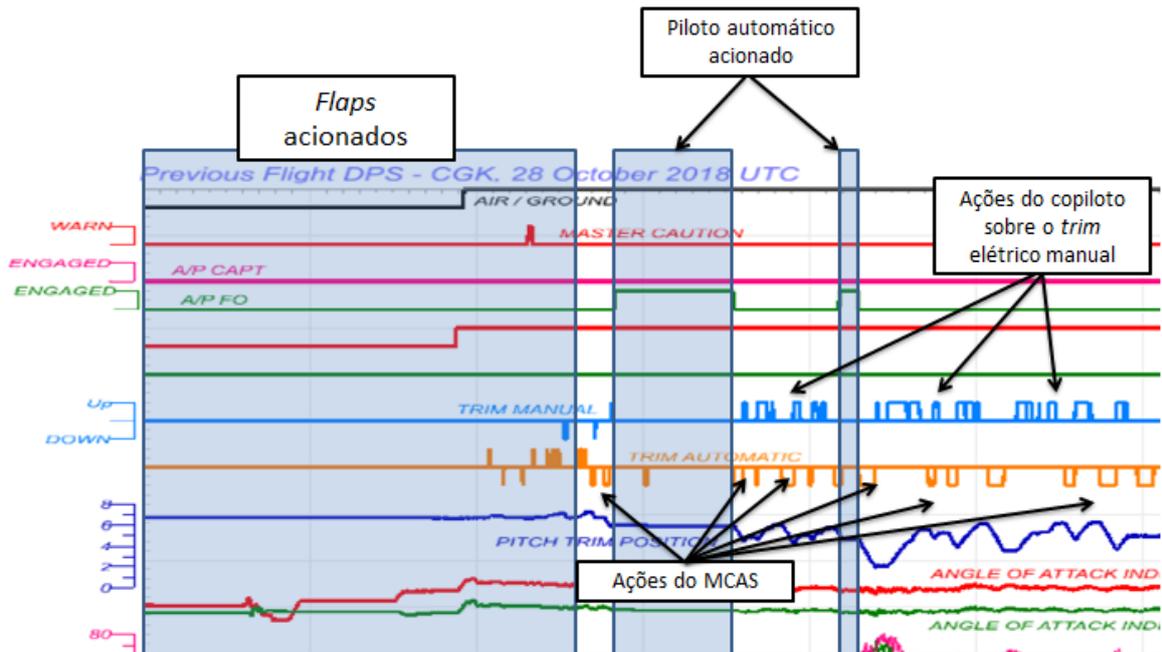
É interessante observar que, graças à falha de calibração do sensor de AOA esquerdo, o valor medido por este enquanto a aeronave estava no ar foi sempre aproximadamente 20°. Comparando-se com o valor medido pelo AOA da direita é possível entender o quanto elevado seria uma medida de 20° para os padrões de voo da aviação comercial (Figura 6). Foi este valor excessivo de inclinação que disparou a ação do MCAS, o que estava conforme projeto da Boeing. Contudo, uma vez que o sensor se apresentava com falha de calibração, a leitura era errônea, e a ação do MCAS resultante foi indevida.

A partir dos dados da caixa-preta que representam os primeiros minutos de voo é possível compreender melhor a dinâmica de atuação do MCAS. Enquanto os *flaps* estão estendidos, não há ação do MCAS (Figura 10). Uma vez que os *flaps* são recolhidos a ação do MCAS começa. A atuação do MCAS sobre o *trim* tem um período maior que as ações anteriores, e sempre acontece no sentido de aplicar AND. Após essa primeira ação do MCAS, o *trim* manual é acionado durante um curto período de tempo, e na sequência, o piloto automático da direita é ativado. A ativação do piloto automático interrompe qualquer ação do MCAS. Alguns segundos depois o piloto automático é desligado, e imediatamente ocorre novamente a ação do MCAS sobre o *trim*. São observadas ao menos duas ações longas do MCAS, que resultam na diminuição significativa da posição do *trim*. Pouca ação contrária é observada através do *trim* elétrico manual. A intensa ação do MCAS interrompe a subida, fazendo com que a altitude se estabilize e depois comece a diminuir. Neste momento a ação sobre o *trim* elétrico manual ocorre de forma mais prolongada, elevando o valor do *trim* position e fazendo com que a aeronave volte a subir.

Figura 10: Dados da caixa-preta revelando a ação do MCAS.

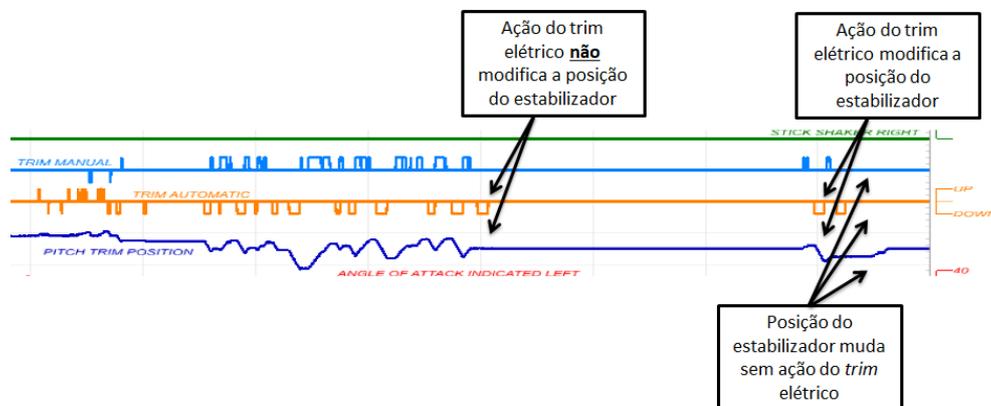
Na sequência existem mais cinco atuações do MCAS, todas compensadas, em maior ou menor grau, pelo *trim* elétrico manual. Até que, às 14h28:15 (UTC) os *Stab Trim Switches* passam para a posição CUT OUT. Embora dos dados da caixa-preta não revelem a posição dos *switches*, é possível concluir sobre este posicionamento dos *switches* em função do fato que a ação seguinte do MCAS já não resulta em qualquer alteração no *pitch trim position* (Figura 11).

Os *switches* permanecem nessa posição durante os próximos 4 minutos, aproximadamente, quando se observa nova ação do MCAS e intensa queda do *trim position*. Os *switches* teriam sido colocados, por alguns segundos, na posição NORMAL, permitindo a ação do MCAS. Os *switches* são colocados novamente na posição CUTOOUT, e a ação seguinte do MCAS já não resulta em alteração do *trim position*.

Figura 11: Relação entre ação elétrica do *trim* e movimentação do estabilizador revela posição dos *Stab Trim Switches*.
