## **Os Desafios do Voo Visual Noturno: limitações humanas**

### **The Challenges of Night Visual Flight: human limitations**

**Carlos André Vaz Junior**

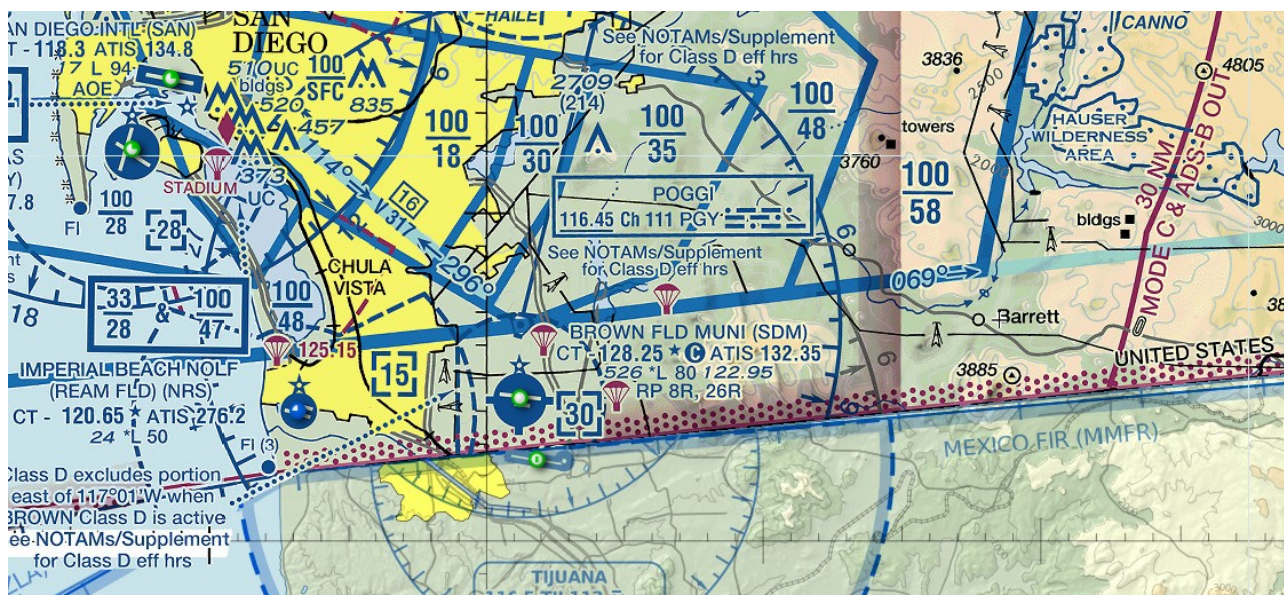
**Figura 3:** Carta para voo visual, em vigor em fevereiro de 2025

Trecho da carta de voo visual, válida em fevereiro de 2025, contendo a região do aeroporto, é apresentado na Figura 3. É possível observar a indicação de montanhas no setor leste do aeródromo, inclusive com a marcação de picos de 3760 e 3836 pés. A gravação de áudio da cabine não permite afirmar se a tripulação consultou essa carta antes da decolagem, durante o planejamento do perfil de subida.

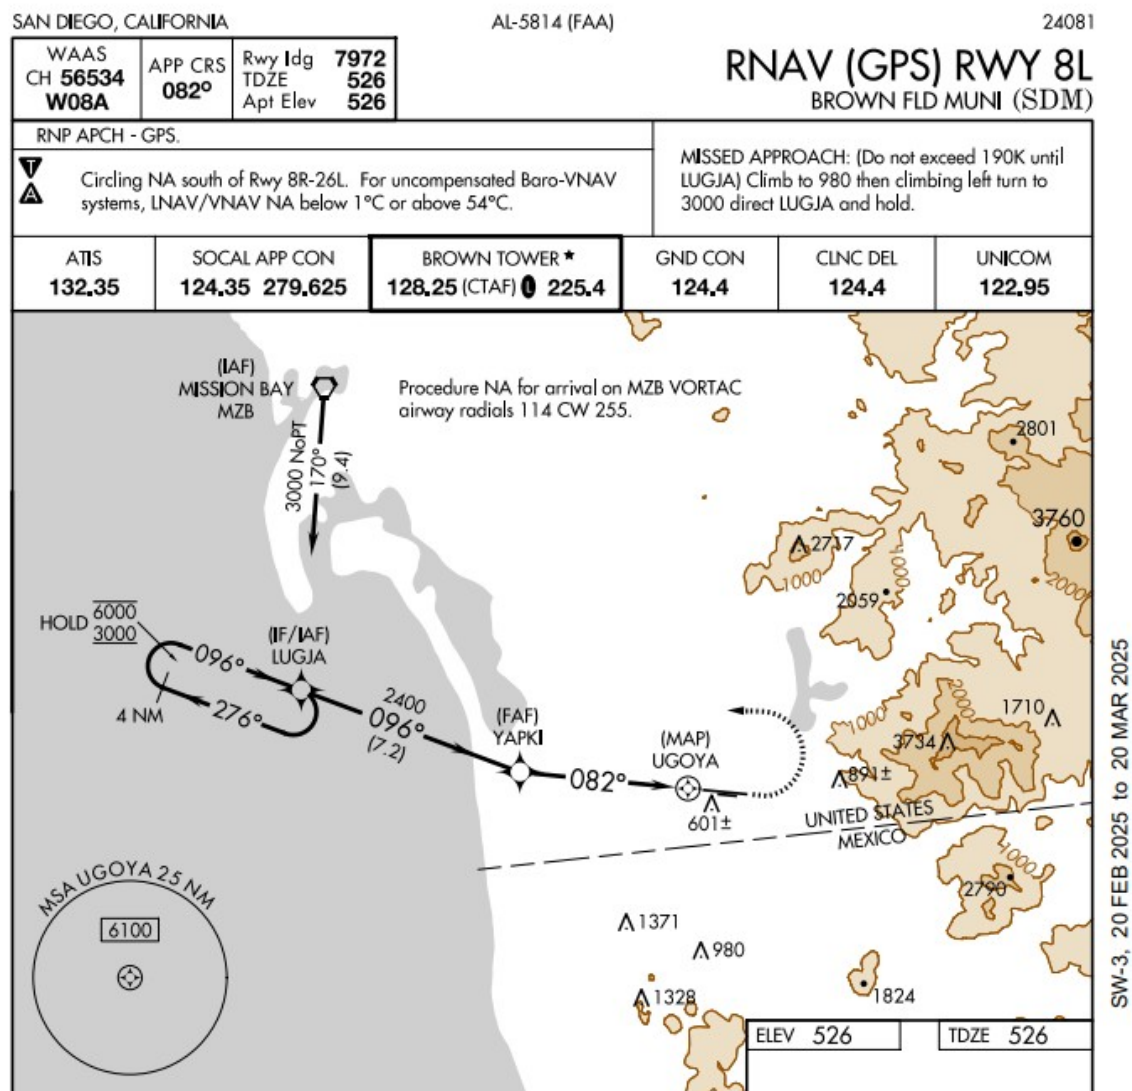
**Figura 4:** Carta de pouso por instrumentos, pista 8L, em vigor em fevereiro de 2025

A Figura 4 mostra uma carta de procedimento de aproximação por instrumentos para pista 8L de Brown Field Municipal Airport, válida em fevereiro de 2025. Nesta carta é possível observar claramente o contorno dos relevos em todo o setor leste do campo. Tons diferentes de creme / marrom permitem compreensão visual rápida e objetiva em relação as linhas de 1000 pés e 2000 pés de altura do relevo. Os picos também encontram-se destacados, com seus valores informados em pés. Essa apresentação gráfica, contudo, não estava disponível na época do acidente. Segundo os investigadores (NTSB, 2006), nas cartas de aproximação em vigor na data do acidente havia apenas um ponto preto marcando picos e elevação máxima do relevo. Conforme Figura 4, o modelo atual de carta apresenta, no canto inferior esquerdo, a MSA (minimum safe altitude) de 6100 pés para um raio de 25 milhas náuticas ao redor de UGOYA.

A dinâmica desde pouso torna-se ponto de reflexão na medida em que a carta de aproximação por instrumentos apresenta dados sobre o relevo da região onde o aeroporto fica localizado. Caso a tripulação tenha discutido o conteúdo desta carta enquanto voava para Brown Field Municipal Airport, quase inevitavelmente teria se deparado com as informações sobre picos com mais de 3000 pés no setor leste do campo. Caso a aproximação fosse para a pista 8L, uma avaliação do perfil a ser adotado em caso de arremetida também alertaria a tripulação sobre a existência de obstáculos naturais no alinhamento da pista.

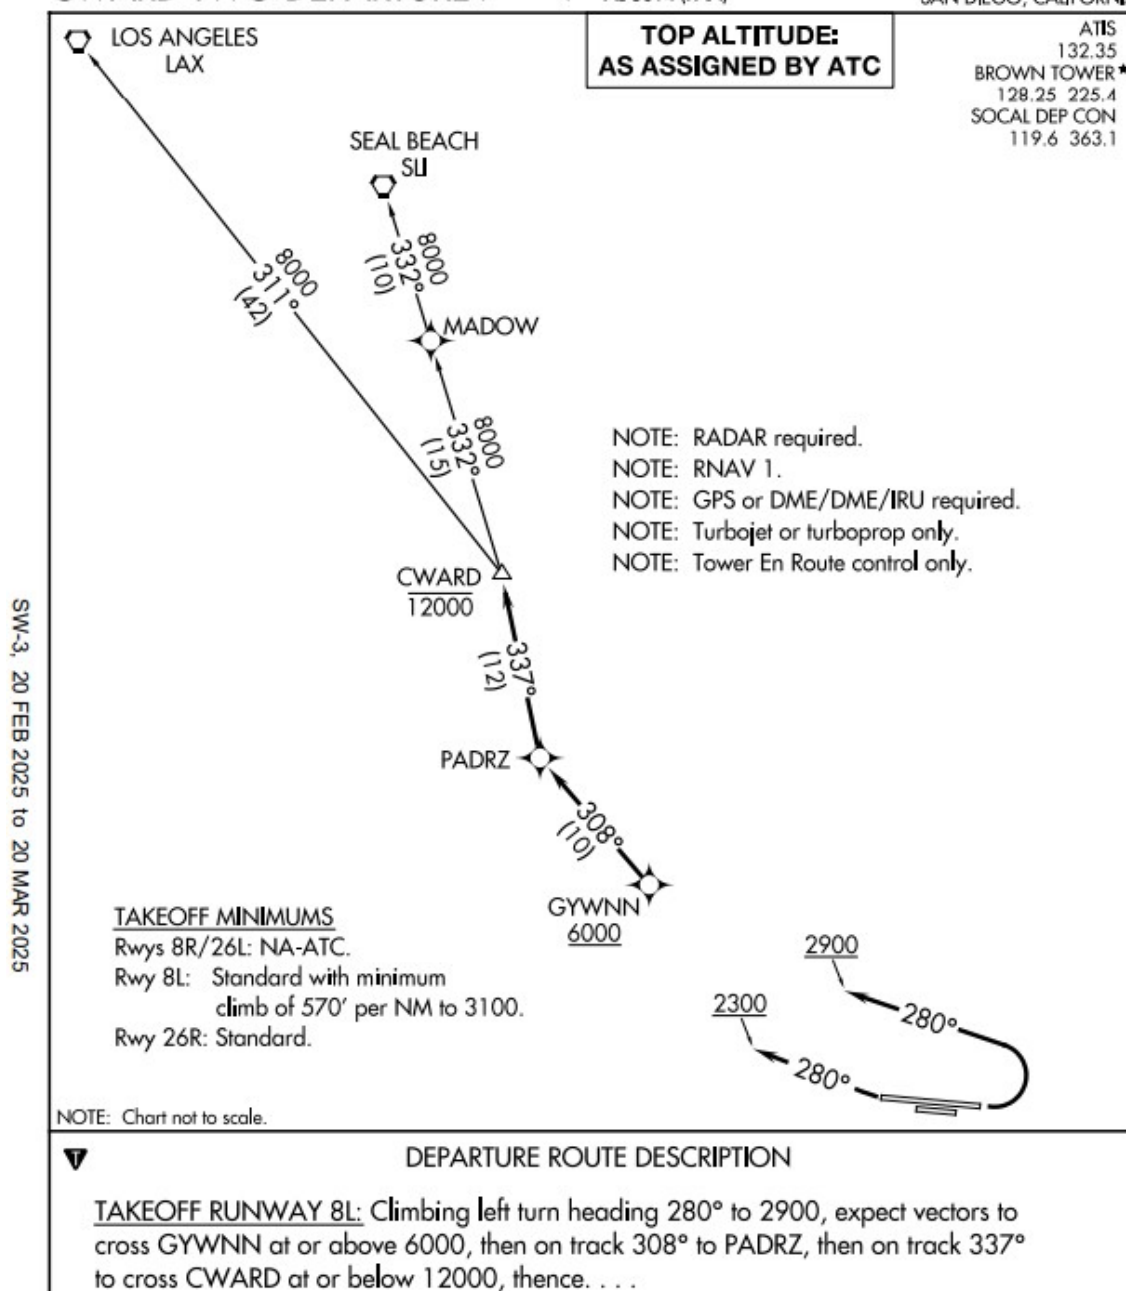
Figura 5: Carta de subida por instrumentos, em vigor em fevereiro de 2025

Por sua vez, a Figura 5 apresenta carta de subida por instrumentos, válida em fevereiro de 2025, para o mesmo aeroporto. Tanto a representação gráfica da rota quanto a descrição textual evidenciam a necessidade de curva a esquerda logo após a decolagem da cabeceira 8. Ou seja, após decolar da pista 8L ou 8R a aeronave, para manter o perfil de subida previsto em carta, deveria curvar a esquerda, fazendo proa 280°. Prosseguir direto para Albuquerque, mantendo proa leste logo após a decolagem, contraria o procedimento previsto.

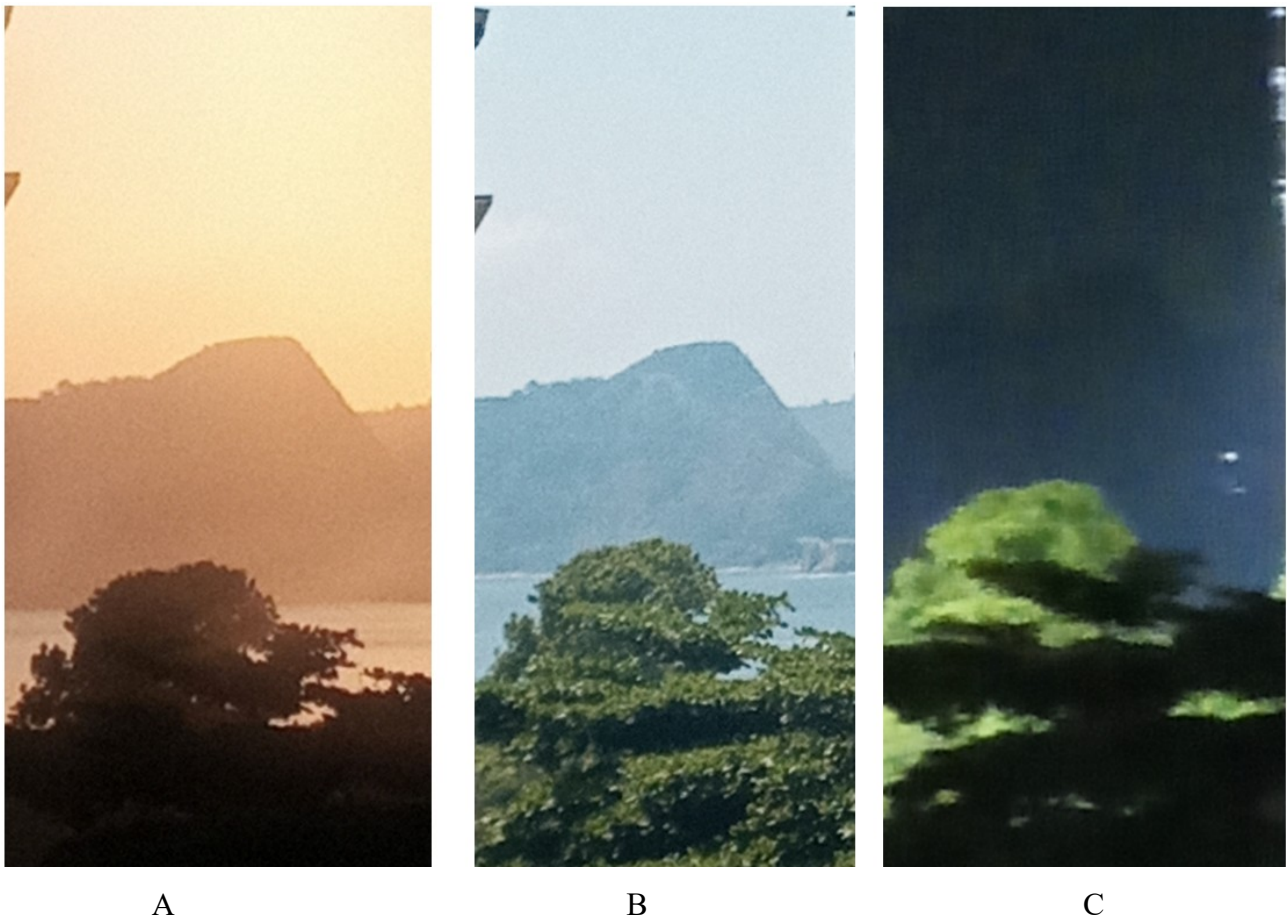
**Figura 6:** Variação da visualização do relevo em função do horário do dia

Para melhor compreensão do cenário encontrado por essa tripulação logo após de decolagem de Brown Field Municipal Airport (SDM), a Figura 6 ilustra um pequeno experimento para avaliar a visibilidade de um relevo localizado próximo de aeroporto brasileiro em diferentes horários ao longo do dia. A Figura 6A apresenta imagem obtida às 6h00 da manhã, pouco depois do amanhecer. A imagem da Figura 6B foi feita da mesma posição, às 11h00 da manhã. Já a imagem da Figura 6C é uma fotografia feita às 21h00, já no período noturno (noite sem lua e sem nuvens). Todas as imagens foram feitas da mesma posição, e a distância entre o fotógrafo e a montanha é de pouco mais de 5 quilômetros. O METAR (Meteorological Aerodrome Report) do aeroporto mais próximo, também afastado 5 quilômetros da montanha, informava visibilidade e teto sem restrições nos três horários.

Por tratar-se de uma montanha sem ocupação humana, sua visibilidade contra o céu noturno fica bastante prejudicada. As árvores no primeiro plano (Figura 6C), mais próximas do fotógrafo, estão iluminadas pela iluminação pública local, o que também dificulta a visualização do contorno do relevo ao fundo. No caso do acidente com a aeronave prefixo N30DK decolando de SDM, é possível que a iluminação do pátio e pistas do aeródromo tenham exercido fenômeno de ofuscamento similar, dificultando a percepção sobre a presença de montanhas no alinhamento da pista 8L. No caso de Brown Field Municipal Airport, o relevo encontra-se a mais de 8 quilômetros

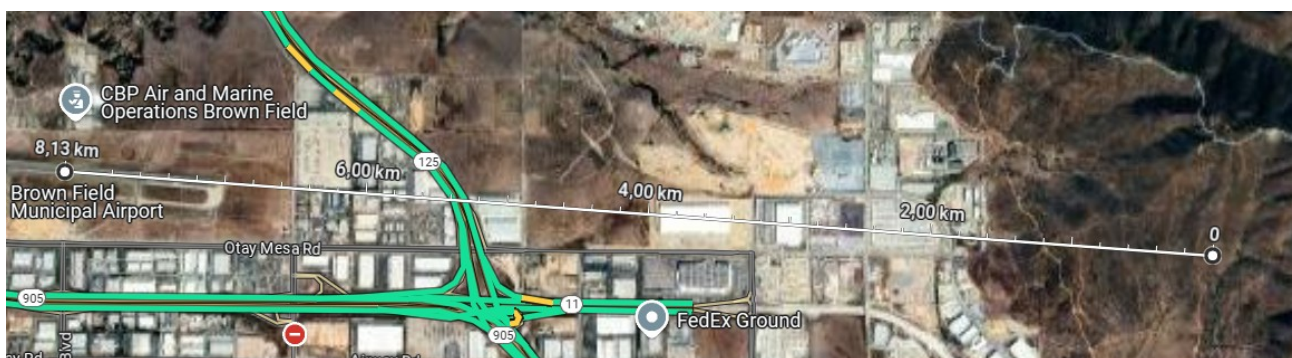
**Figura 7:** Marcação da distância entre o aeroporto e a parte mais oeste do relevo

do aeroporto (Figura 7), tornando ainda mais difícil sua visualização noturna durante a corrida de decolagem.
