**Comportamento humano e automação como fatores contribuintes em acidentes: estudo de caso de acidente aéreo em São Paulo, Brasil****Human behavior and automation as a contributing factor in accidents: a case study case study in São Paulo, Brazil**

behind an accident is the way to avoid further accidents. This article discusses the TAM 402 flight accident, which occurred in 1996 in the city of São Paulo. Several contributing factors were present, such as reverse control system failure, failure of different reverse-linked protection systems, crew training failures, pilots' difficulty in handling autothrottle failures, and inability to understand the origin of the aircraft instability and thus ensure safe flight. The crew's focus on the autothrottle system, failing to realize that the failure was opening the reverse, made their efforts to recover the aircraft to be futile. Understanding TAM 402 flight crew behavior is still pertinent today, when difficulties in the relationship between crew and automated systems remain present in numerous accidents.

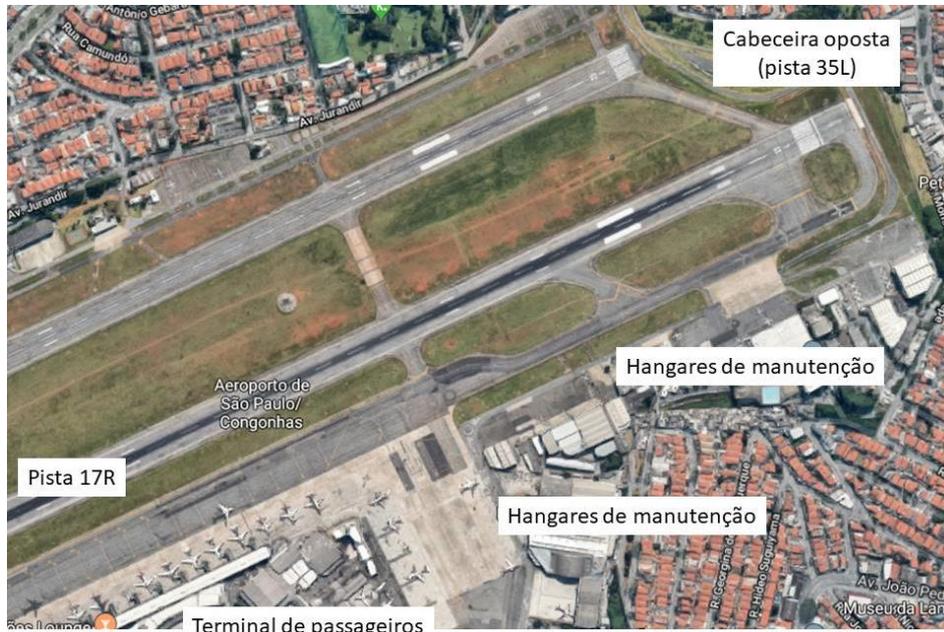
O relatório do CENIPA não destaca este ponto, mas o fato da decolagem ter ocorrido a partir da pista 17R, e da anomalia ocorrer no motor 2, permitiram que o mecânico visualizasse o problema a partir do pátio de manobras ou dos hangares de manutenção da companhia, conforme mostra a Figura 4.

Figura 4: Posição do terminal de passageiros e dos hangares de manutenção em relação à pista 17R do Aeroporto de Congonhas (SBSP) (Fonte: adaptado de Google Maps)
