Lições aprendidas de incidente envolvendo aeronave modelo boeing 737-8 (MAX): estudo de caso do voo LNI043**Lessons learned from incident involving boeing model 737-8 (MAX): flight case study LNI043**

Carlos André Vaz Junior

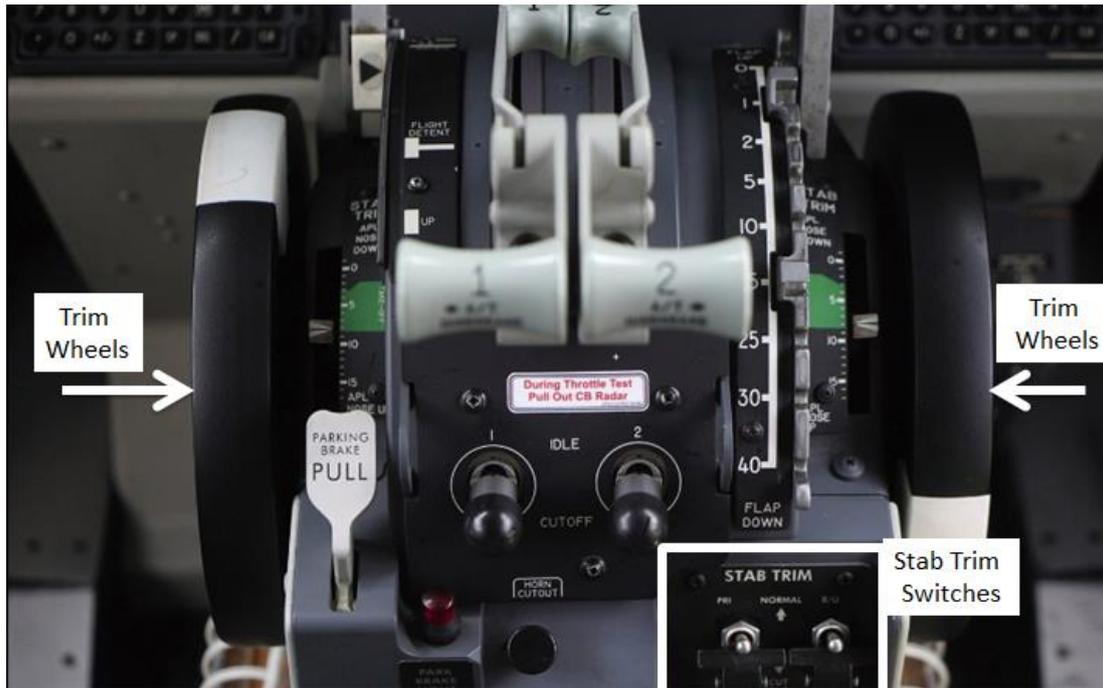
Existem três modos de atuação no estabilizador horizontal. O primeiro ocorre através dos sistemas automáticos de controle de voo da aeronave, como, por exemplo, o piloto automático. O computador de bordo atua eletricamente no sistema de *trim*, ajustando a posição do estabilizador horizontal. A segunda abordagem é através do *trim* elétrico manual, um conjunto de botões localizados no manche que permite aos tripulantes ajustarem eletricamente o estabilizador. Finalmente, o terceiro método é rodando, manualmente, as rodas localizadas na lateral do console central do *cockpit*, denominadas “*trim wheels*” (Figura 4). Esta última é uma abordagem “mecânica manual”.

Figura 4: Localização das “trim wheels” no console central, e dos “stab trim switches” logo abaixo.

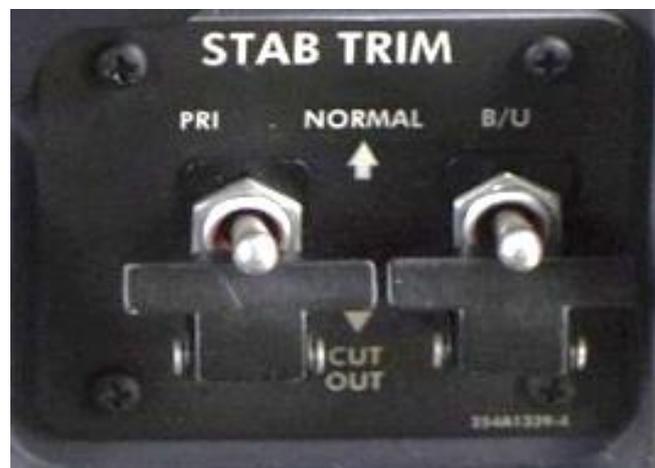
checklist não convencional (ou NNC – *Non-Normal Checklist*) para este tipo de situação, denominado “*Runaway Stabilizer NNC*”. Um dos itens deste NNC é posicionar os *switches* STAB TRIM CUTOUT na posição CUTOUT (Figura 5). Este posicionamento corta completamente o sistema elétrico que atua no estabilizador horizontal, interrompendo a sequência de ações realizadas pelo sistema automático ou manual elétrico. Os *switches* estão localizados no console central do cockpit.

Poucos minutos depois o piloto retornou os *switches* para a posição NORMAL, e quase instantaneamente a ação indevida do estabilizador também voltou. O piloto retornou com os *switches* para a posição CUTOUT, e assim foram mantidos até o pouso.

Figura 5: “*Stab Trim Switches*” localizados no console central da cabine.

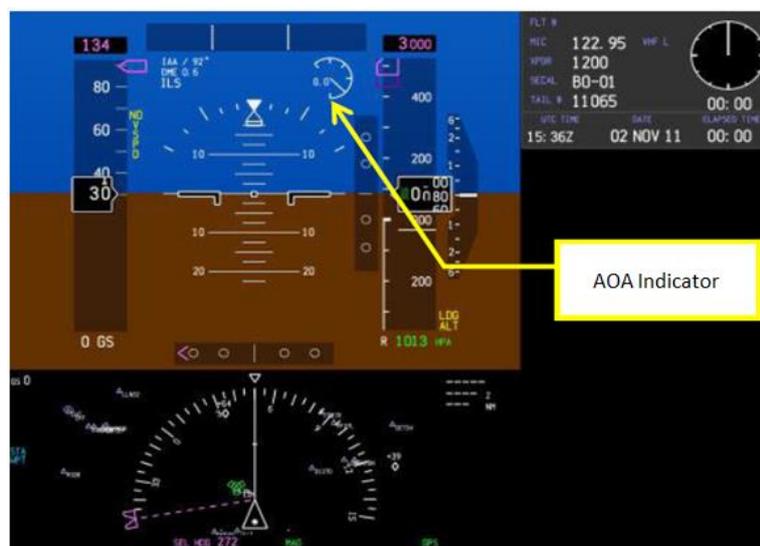
Embora todas as aeronaves 737-8 (MAX) disponham de dois sensores AOA, um de cada lado da fuselagem, os valores medidos por estes sensores somente são exibidos para os pilotos caso o proprietário da aeronave tenha feito essa opção. Ou seja, dispor da indicação de valor de AOA no PFD (Figura 7) é opcional. A Lion Air optou por não dispor deste indicador em suas aeronaves.

Figura 7: Valores medidos de AOA sendo indicados no PFD.
