## **Os Desafios do Voo Visual Noturno: limitações humanas**

### **The Challenges of Night Visual Flight: human limitations**

**Carlos André Vaz Junior**

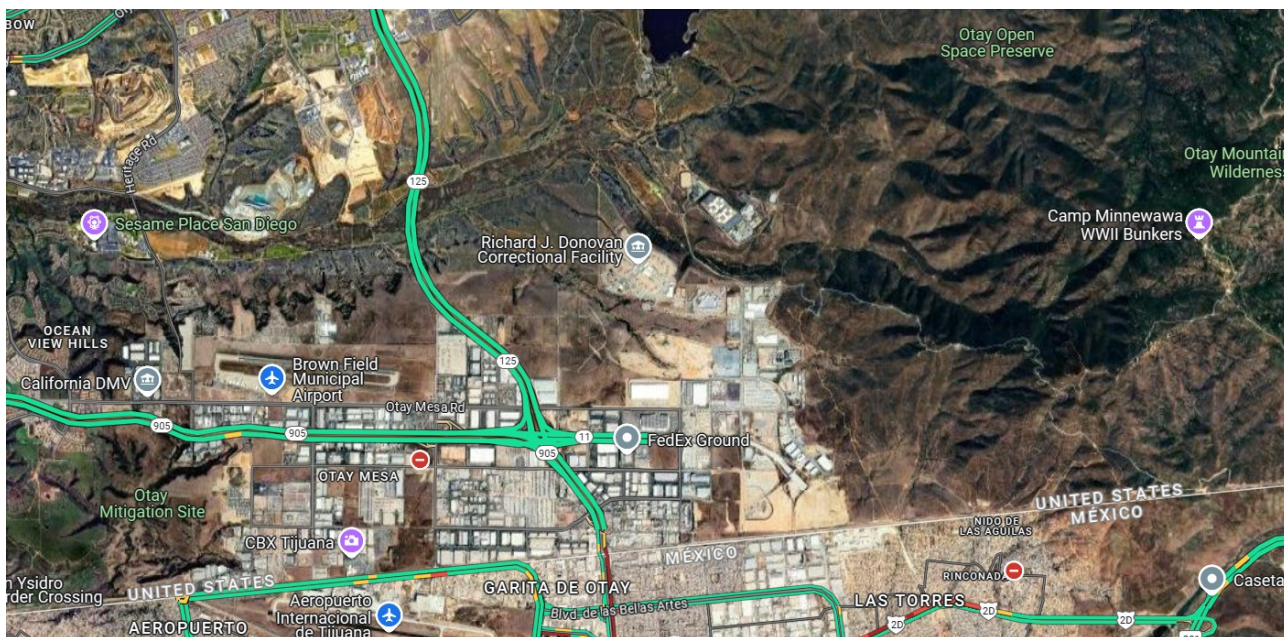
**Figura 2:** Região do aeroporto Brown Field Municipal Airport, próximo de San Diego, no estado americano da Califórnia

A aeronave mantém 2300 pés (msl) e, conforme instruções, passa a voar na proa 020°, colidindo contra a montanha Otay Mountain aos 00h25:28. A Otay Mountain se localiza a leste do aeroporto, afastada 7 milhas náuticas deste (Figura 2). Seu pico mais elevado apresenta 3566 pés. Controlador tenta contato com a aeronave às 00h25:56, mas sem sucesso.

O Brown Field Municipal Airport, localizado próximo de San Diego, no estado americano da Califórnia, conta com duas pistas paralelas (8L/26R, 8R/26L). A 8L/26R tem dimensões de 2430 x 46 metros, enquanto a 8R/26L apenas 971 x 23 metros. A pista usada pela tripulação na decolagem descrita neste artigo foi a 8L. Na Figura 2 é possível observar o relevo localizado no setor leste do campo, praticamente no alinhamento da cabeceira 8. Na parte inferior da Figura 2 encontra-se a fronteira com o México, assim como o Aeroporto Internacional de Tijuana.
