## Comportamento humano em cenários complexos: múltiplos fatores contribuintes

### Human behavior in complex scenarios: multiple contributing factors

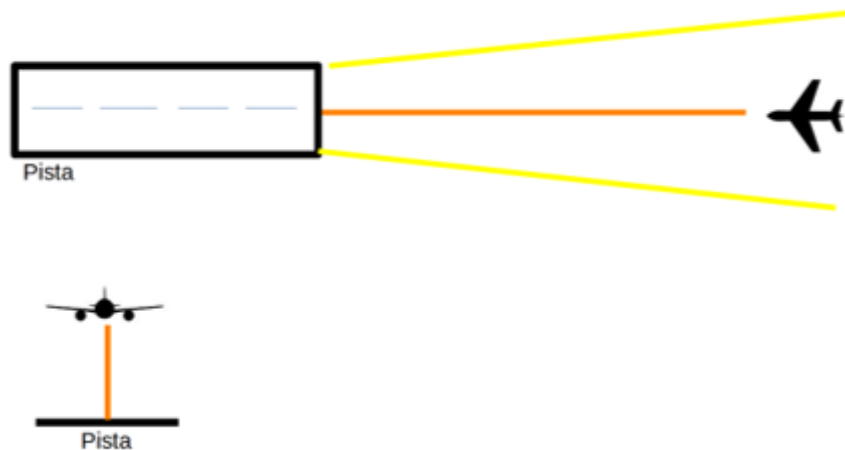
Figura 1: Representação simplificada do eixo horizontal, garantindo alinhamento com a pista

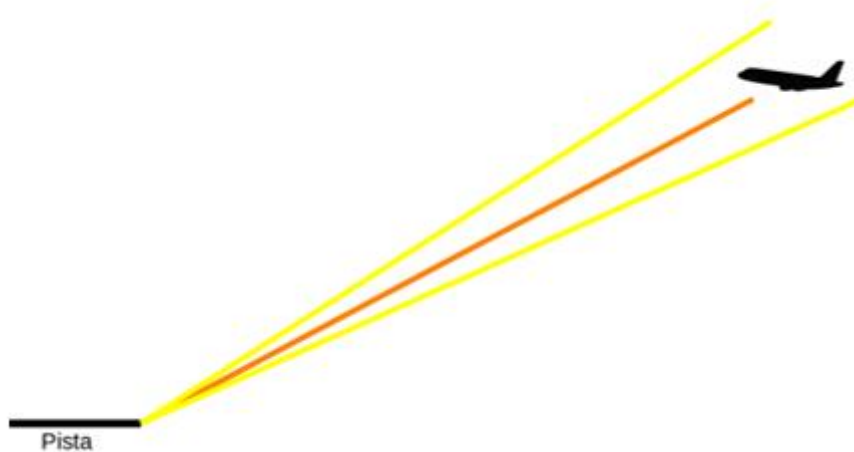
Figura 2 Representação simplificada do *glideslope*, a rampa ideal de descida

Conforme mencionado, aproximações de não-precisão também podem ser executadas empregando outra técnica, conhecida como CDFA. Nesta, a aeronave desce de forma contínua e constante desde o FAF até atingir 50 pés de altura sobre a marca de toque na pista, semelhante ao padrão da Figura 2. A norma AC 120-108 recomenda o uso da técnica CDFA para aproximações de não-precisão ao invés da abordagem denominada “*step-down*”. A metodologia CDFA minimizaria o risco de aproximações não estabilizadas e CFIT.

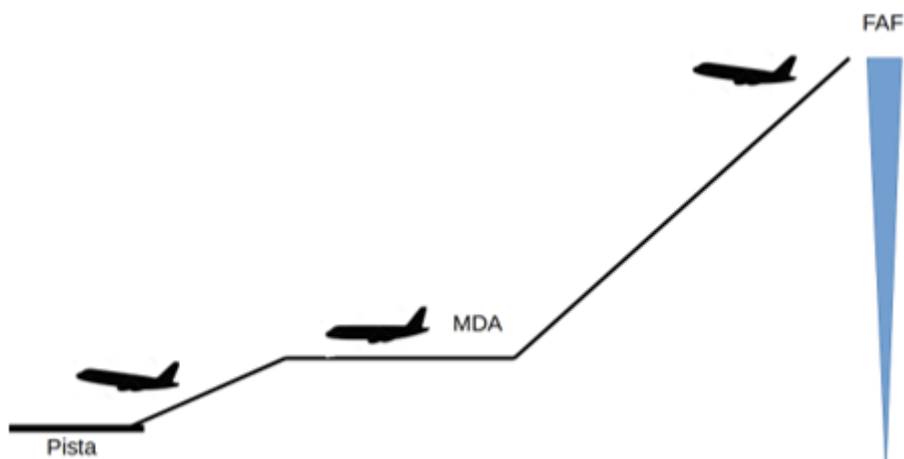
Figura 3: Técnica step-down para aproximação de não-precisão

Nesta metodologia a tripulação cruza a FAF e inicia a descida até atingir a MDA. Nessa altitude a aeronave é então nivelada até que a pista seja avistada e o procedimento de pouso possa ser completado (Figura 3). Caso a pista não seja avistada até atingir o MAP (*missed approach point*), será iniciado o procedimento de aproximação perdida.

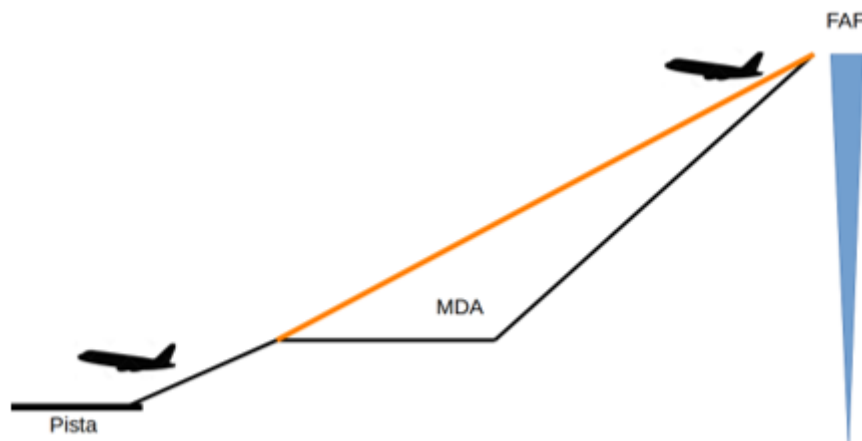
Figura 4: Versão otimizada da técnica de step-down

Note que a razão de descida empregada entre o FAF e a MDA é uma opção da tripulação. Idealmente deve ser usada uma razão de descida que permita atingir a MDA a uma distância da cabeceira da pista igual a visibilidade mínima requerida na carta de

aproximação para a respectiva aeronave. O objetivo disso seria evitar a necessidade de nivelar tão próximo ao solo (Figura 4). Seja como for, a técnica “*step-down*” (ou “*dive and drive*”) exige mudanças na potência dos motores e na atitude da aeronave mesmo após a passagem pelo FAF. Isso eleva a carga de trabalho dos tripulantes e os ajustes são realizados com a aeronave cada vez mais próxima do solo – especialmente em condições meteorológicas ruins, quando a pista somente será avistada nos mínimos de aproximação.
